Património Mundial da UNESCO:

Ilha de Moçambique

Gestão, Conservação e Habitat
Resiliente face a Ciclones

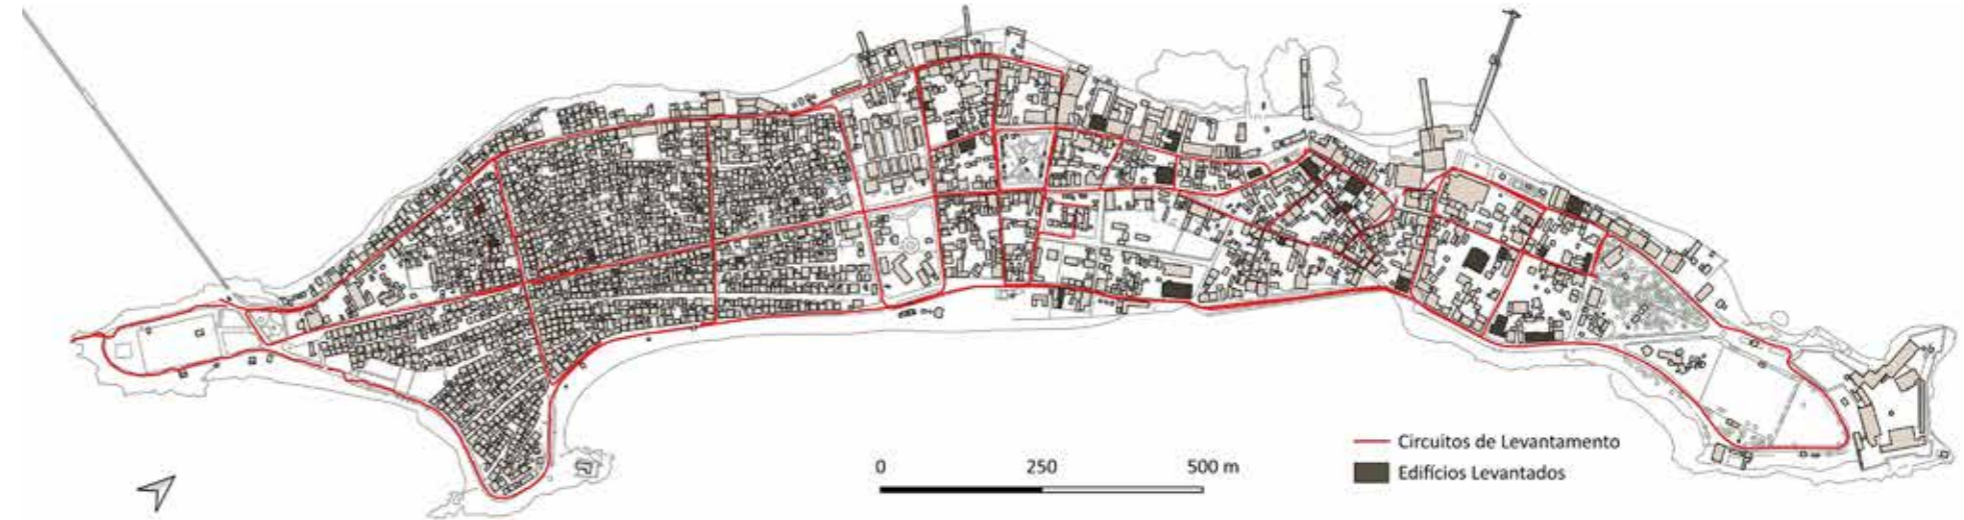
Figura 5.
Percurso do levantamento e edifícios levantados até maio de 2025.
Créditos:
Joaquim Flores

Em Maio de 2025, a equipa da Universidade Portucalense realizou na Ilha, duas sessões de levantamento com Qfield, baseados na ficha de inventário melhorada, considerando a experiência anterior e as recomendações do GACIM. Na primeira sessão, visitaram-se habitações na Cidade de Macuti, abrangendo os bairros de Mararíbe, Litine, Areal e Esteu, incluindo os imóveis reabilitados após o ciclone Combe e a Casa dos Contos. Na segunda sessão, levantaram-se edifícios na Cidade de Pedra e Cal, incluindo alguns previamente inventariados em 1982, o que

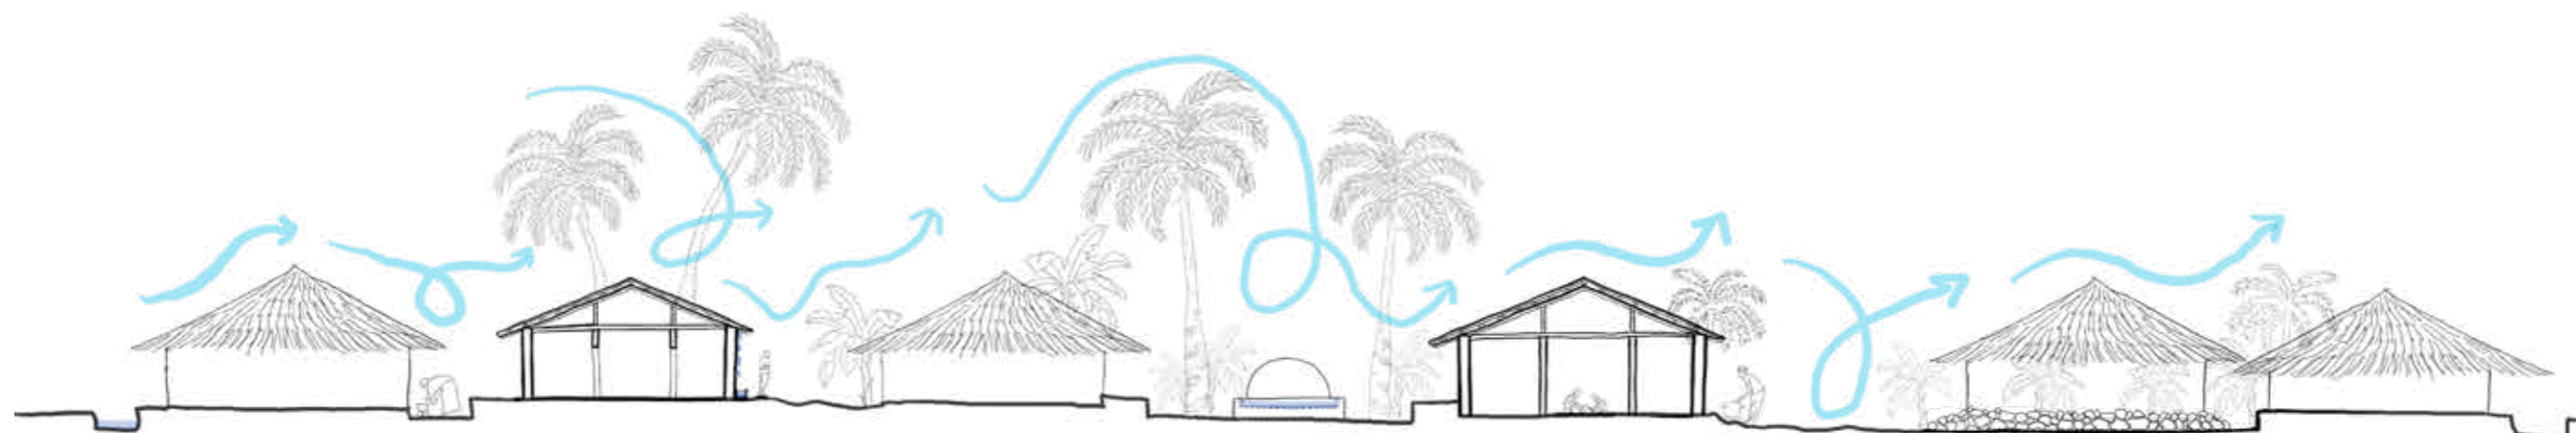
Introduzir sistemas de drenagem eficientes (não elétricas) para escoamento de águas pluviais decorrentes das inundações.

Adotar inclinação adequada de telhados. Os mais seguros têm uma inclinação entre 30° e 45°, o que reduz significativamente a força do vento sobre a estrutura e pode ajudar a proteger a casa contra danos graves.

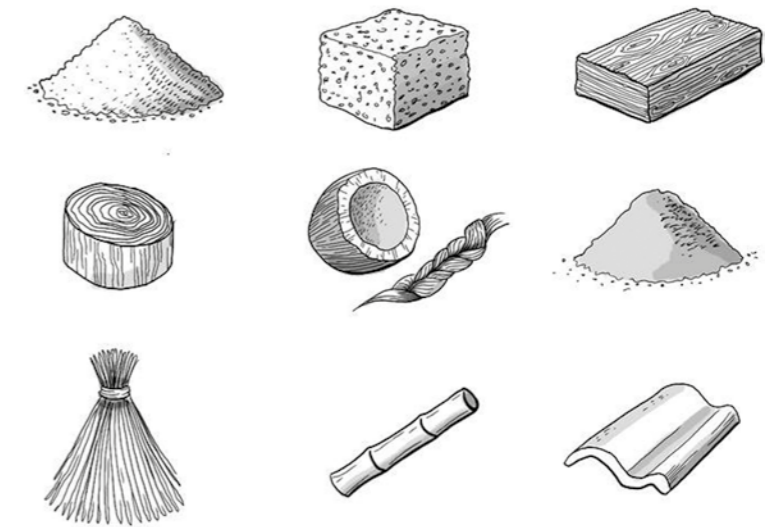
Figura 13.
Os materiais tradicionais locais
continuam a ser utilizados.
Créditos:
Cristina Azevedo

Conhecer profundamente os materiais e técnicas locais e valorizar os saberes tradicionais é essencial para promover soluções que reforcem a resiliência, adaptando-se ao contexto específico da Ilha de Moçambique, garantindo a continuidade dos modos de vida e da identidade cultural, tais como: Cal, Pedra Coral, madeira de Pau Ferro (Mecrusse) e Mangal, Fibra de coco, areia do rio, capim, bambu e telha cerâmica.

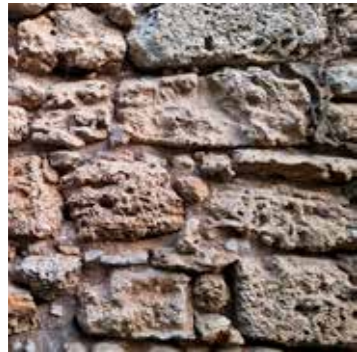
As paredes são construídas com **pedra calcária coralina**, com tonalidades entre o cinzento e o avermelhado e dimensões que variam consoante a técnica utilizada.

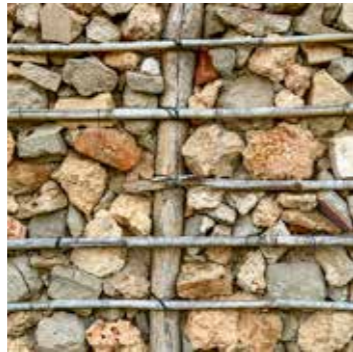
Na cidade de Macuti, a **pedra de menor dimensão** é usada como enchimento nas paredes de pau-a-pique. Enquanto que na cidade de Pedra e Cal, a pedra é de maior dimensão, sendo utilizada nas paredes e cobertura.

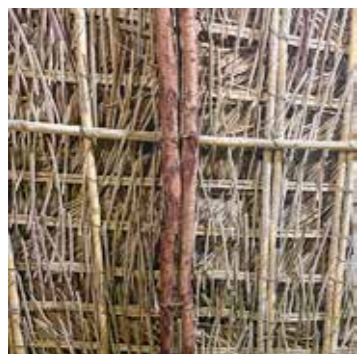
Madeira de Mangal, utilizada na construção tradicional para estruturas leves e flexíveis, como a armação das paredes em laca-laca.

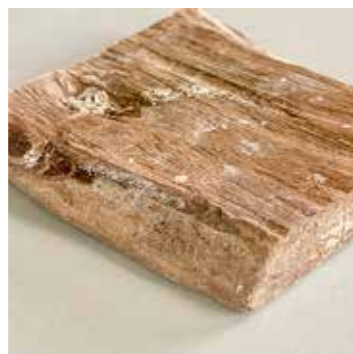
Pau ferro/ Mecrusse, madeira densa e resistente, usada em elementos estruturais e acabamentos mais duráveis.

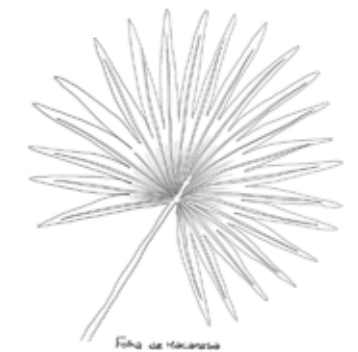
Macuti (folha de coqueiro):

Principal material de cobertura nas casas tradicionais, oferece boa ventilação e conforto térmico.

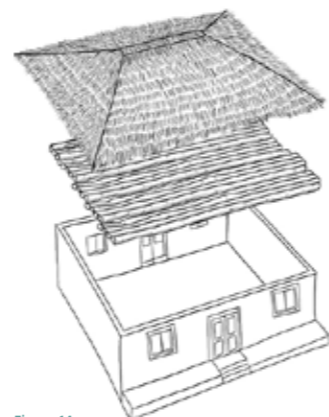
Figura 14.
Cobertura tradicional das casas de Macuti

- Paredes de pau-a-pique são feitas com uma estrutura de estacas de madeira cravadas no solo, entre as quais se amarram canas de bambu com cordel de sisal. A estrutura é preenchida com pedra de coral de menor dimensão. Depois, a superfície é rebocada com argamassa de cal e pintada.
- A laca-laca difere do sistema anterior pela forma de montagem das paredes e consiste numa esteira formada de varas finas de mangal, dispostas lado a lado e atadas firmemente umas às outras, formando um painel contínuo.
- A cobertura tradicional das casas de Macuti é feita com uma estrutura de madeira leve, geralmente de mangal ou pau-ferro, sobre a qual são aplicadas tiras de macuti previamente preparadas. Estas tiras são sobrepostas e amarradas com fibra de côco, formando um telhado resistente, ventilado e bem adaptado ao clima quente e húmido da Ilha. ●

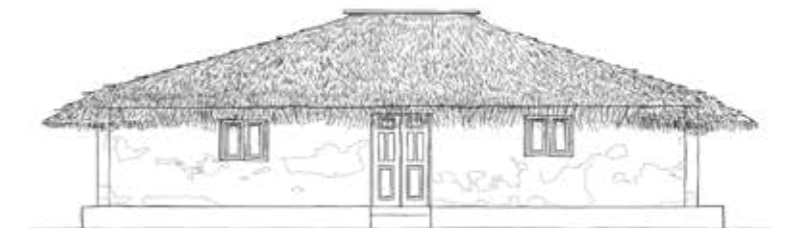
Figura 17.
Casa tradicional na vila de Macuti.
Créditos:
Cristina Azevedo

Na cidade de Macuti, como recuperar o telhado e as paredes das casas?

- Substituir elementos deteriorados dos telhados: estruturas de suporte em mangal e em bambu, e revestimento. Evitar a utilização de chapas de zinco na cumieira da cobertura.
- Colocar viga de coroamento em madeira no perímetro superior das paredes exteriores da construção para fixação da estrutura do telhado.
- Restaurar paredes de pau-a-pique com reposição de elementos em falta de enchimento e aplicação de argamassas compatíveis.
- Reforçar cantos pelo interior das construções com integração de tirantes.
- Reforçar ligações telhado-parede. •

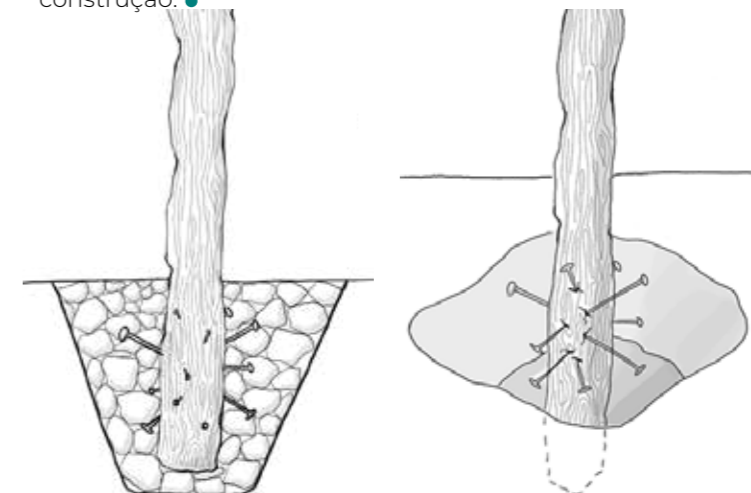
Figura 24.
Construção das fundações de
um muro na cidade de Macuti.

- Colocar pilares em madeira de pau-ferro (ou madeira equivalente), impregnados com impermeabilizante e ancorados numa base de gravilha e argamassa, com ajuda de ferros e pregos.
- Reforçar a ligação entre paredes e fundações com a colocação de amarrações.
- Executar pavimento com ligeira inclinação para escoamento das águas (chuvas, inundações, lavagens) para o exterior da construção. ●

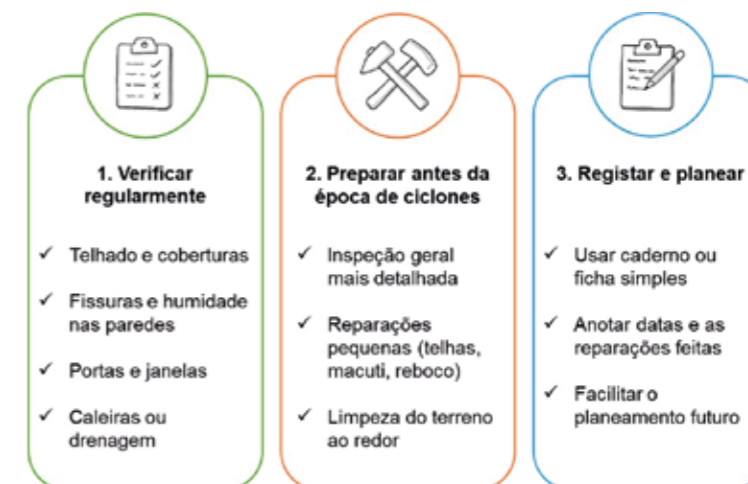
Figura 25.
Recomendações gerais para a manutenção da casa antes da época dos ciclones.

- Verificar o estado do telhado após chuvas ou ventos fortes, procurando telhas ou folhas de macuti soltas ou danificadas.
- Limpar coberturas e caleiras regularmente, para evitar acumulação de folhas, lixo ou areia que pode causar infiltrações ou peso excessivo.

- Garantir que portas e janelas fecham bem, evitando entradas de água e vento durante tempestades.
- Observar fissuras nas paredes e tomar nota do seu tamanho e evolução para monitorização. As fissuras maiores podem significar danos estruturais.
